# Panneviks Bryggförening

## Underhållsbehov för Panneviks brygga

Maj 2014

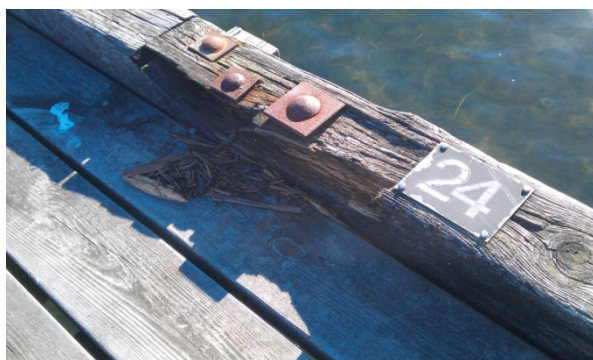
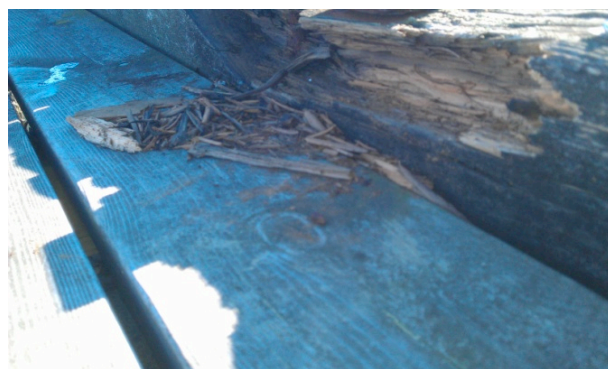
Överliggare murken på vissa ställen

Några tvärbjälkar behöver förstärkas eller bytas ut.

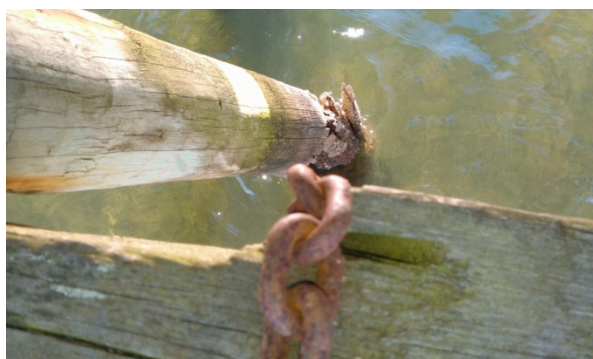
Påle av

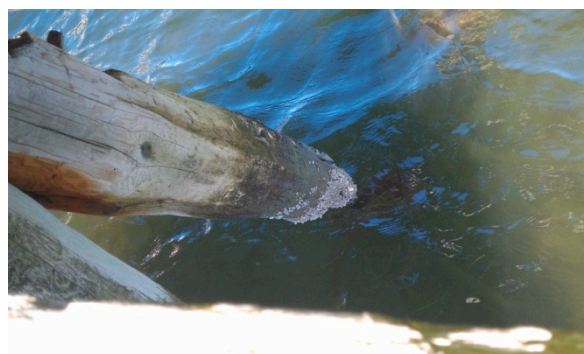
Sträva av

Ingen skeppsmask i de 2 snedsträvor som hade gått av. Mask håller normalt till nere vid botten och för att upptäcka maskangrepp så måste man dra upp stolparna. Att montera nya snedsträvor skulle innebära att de skulle behöva delvis dra upp bryggdäcket för att komma åt. Sjöab anser att snedsträvorna inte behöver ersättas. Reparationsarbetet skulle bli för kostsamt.

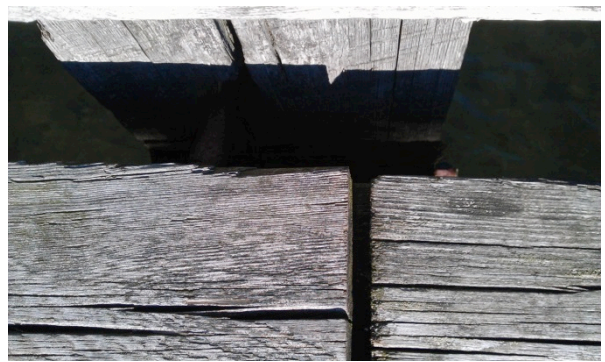
Sidledsförskjutning över balkstöd

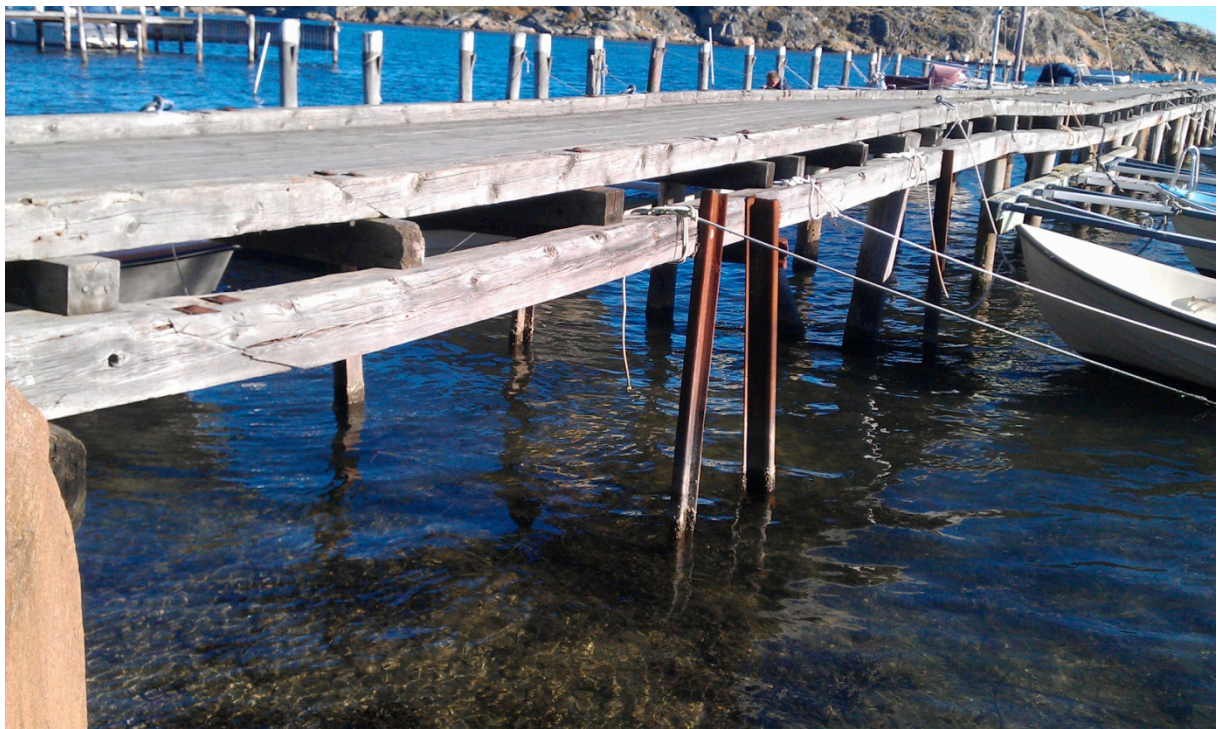
Bryggan stabil och fortfarande i ganska gott skick

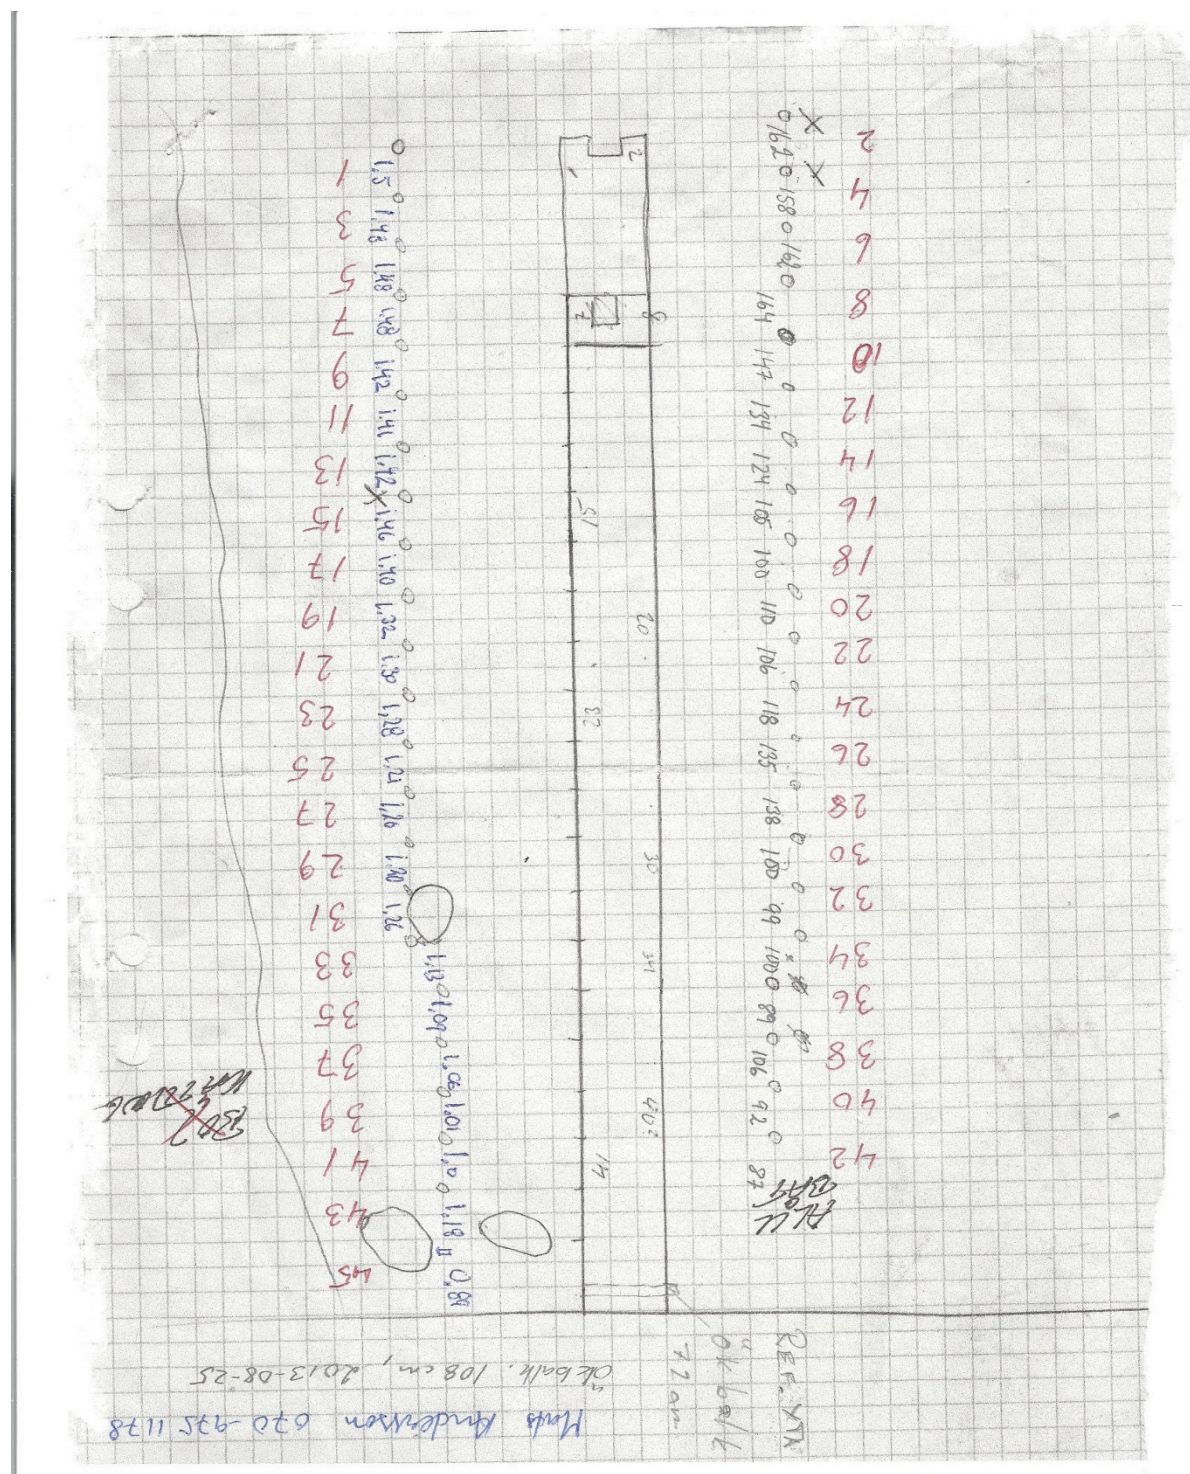
Bilaga: Djupmätning augusti 2013. Stegen finns längst upp i bild, land längst ner. Mätning utfördes mellan akterstolparna.

Bottendjupet handlodades den 25 augusti 2013, se bilaga längst bak. Vi använde en rund stålskiva med ca 25 cm diameter som lod. Lodet la sig ytligt på bottensedimenten utan att sjunka ned. Vädret var lugnt och vi läste av med centimeternoggrannhet. Medelfelet bedömdes till +/- 2 cm.

Vid mättillfället, den 25 aug, var vattenståndet vid Vinga - 8 cm och "referensvärdet vid bryggan" 108 cm - att jämföra med 72 cm när vi var där förra gången. Referensvärdet mäts från överkant av den tvärgående balken närmast land ned till vattenytan.
